Svaneke Vandtårn er blevet renoveret i 2023

Udskiftning af bræddebeklædningen

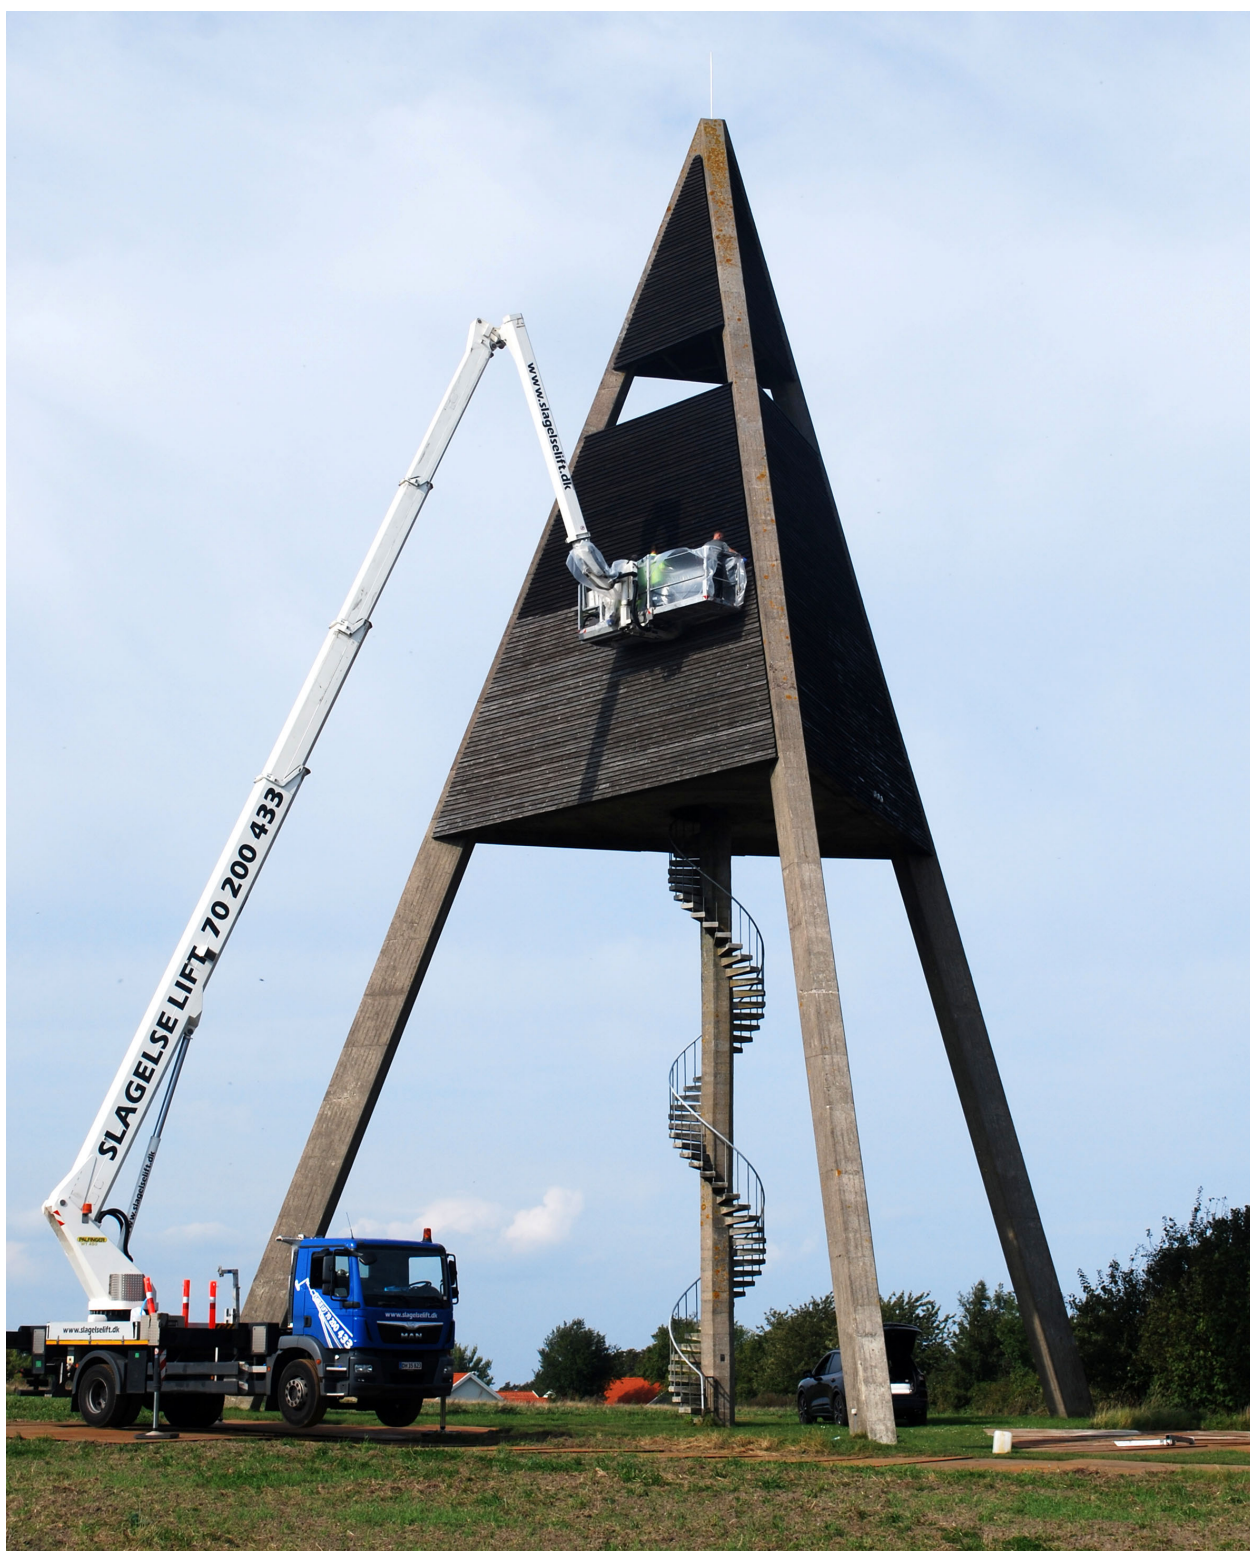
Svaneke Vandtårn har fået en omgang ægte mile brændt trætjære, så det nu fremstår som nyt. Men det var ikke en nem omgang, da det krævede en kæmpe lift, så man kunne nå helt op i 29 meters højde.

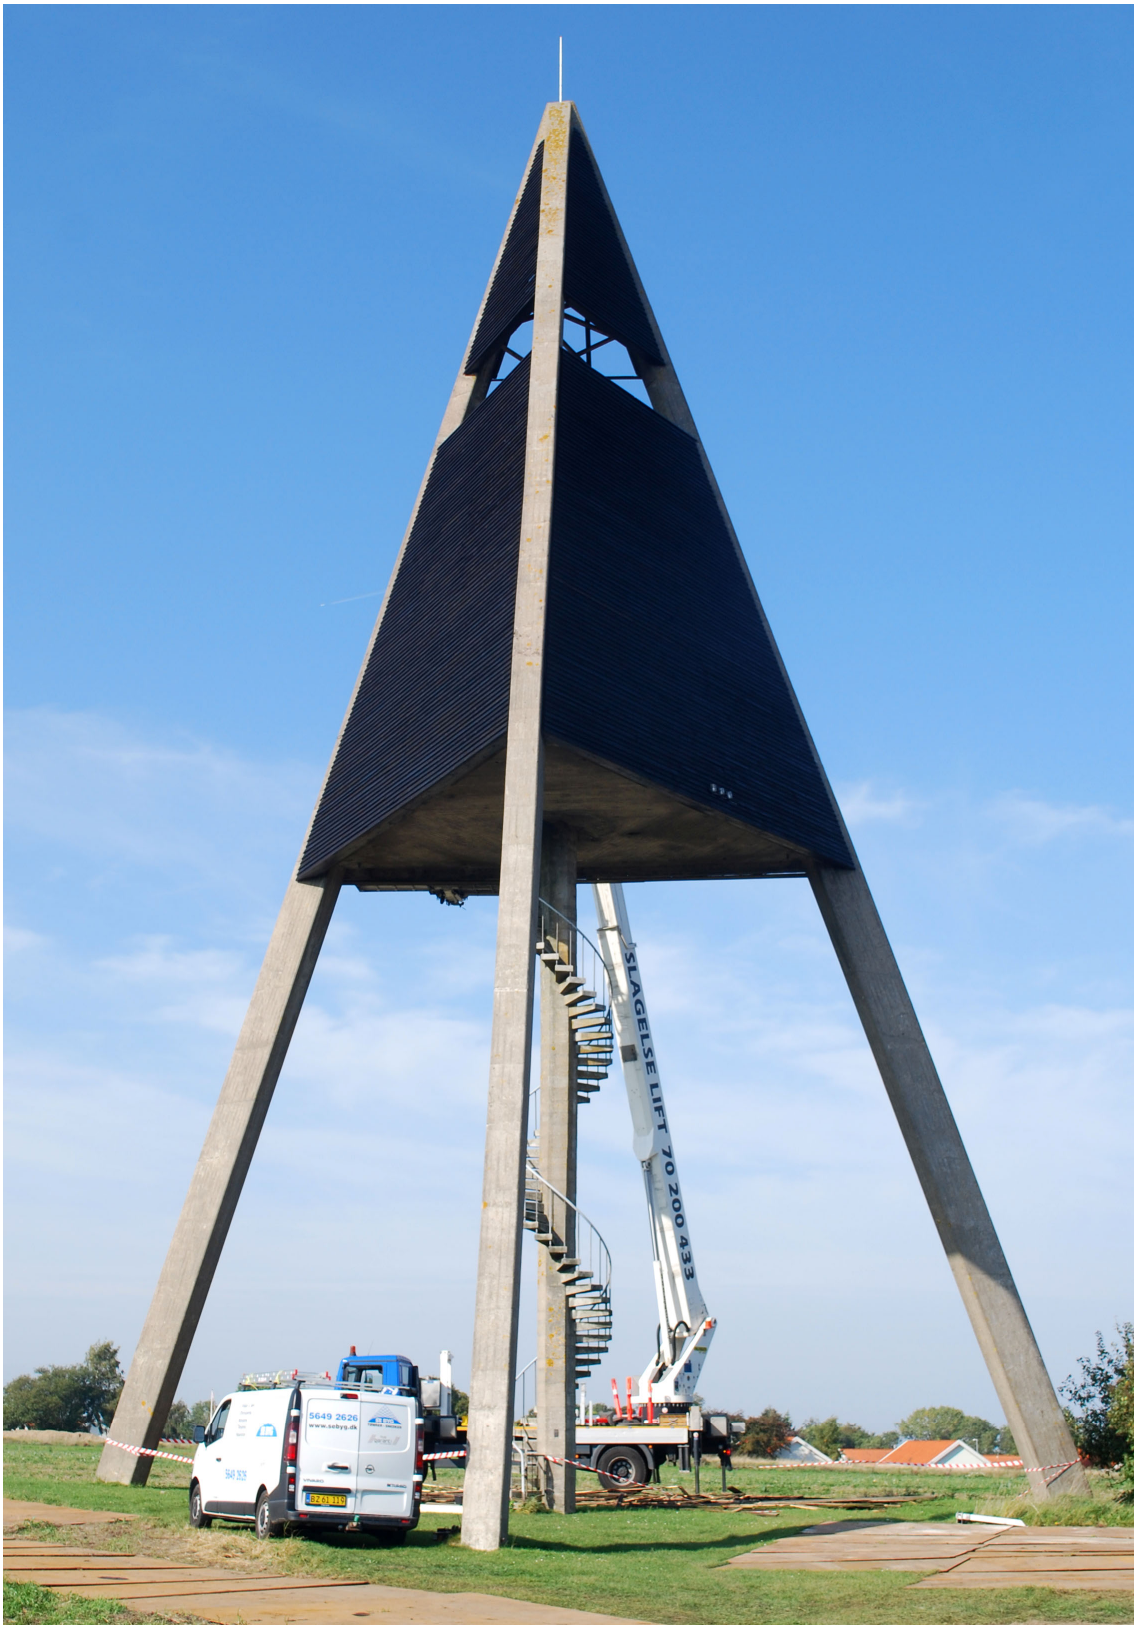
Her kan man se de 2 sider af vandtårnet, hvor bræddebeklædningen lige er blevet tjæret.

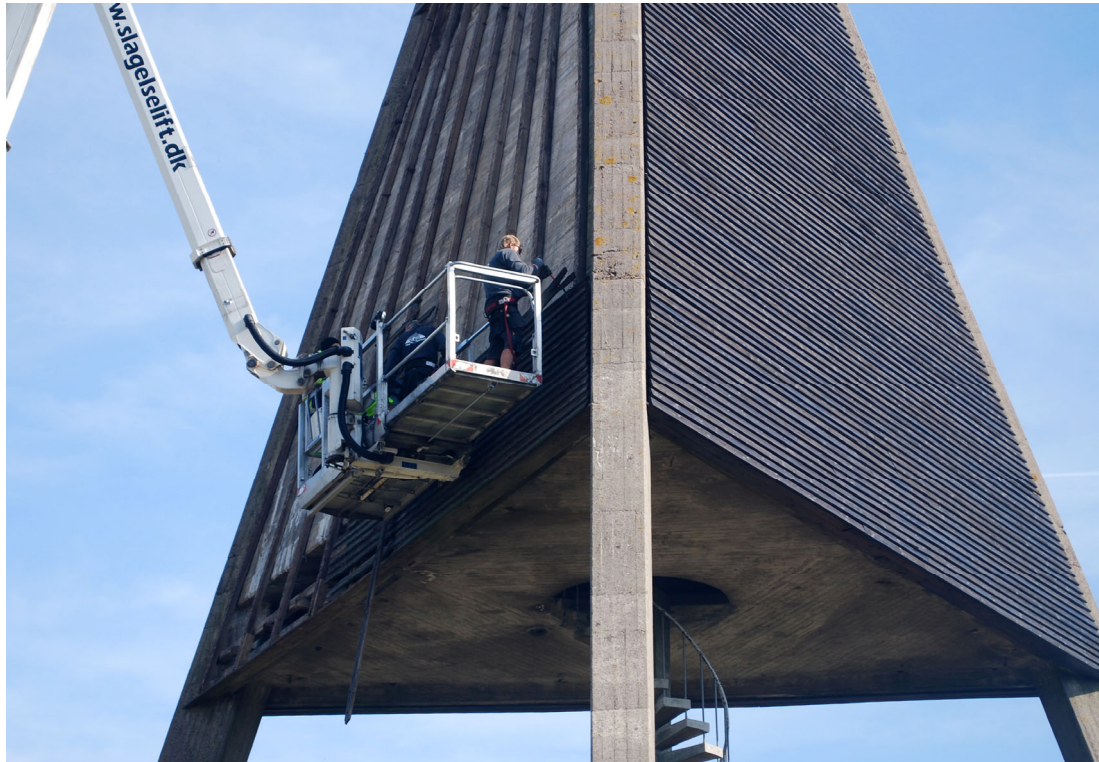
Bræddebeklædningen på nordsiden af Svaneke Vandtårn havde efter 71 år det ikke så godt længere, så det skulle udskiftes.

På nordsiden af tårnet er der et hårdere klima, der er også mere skygge.

De 71 år gamle brædder tages af på nordsiden af vandtårnet.

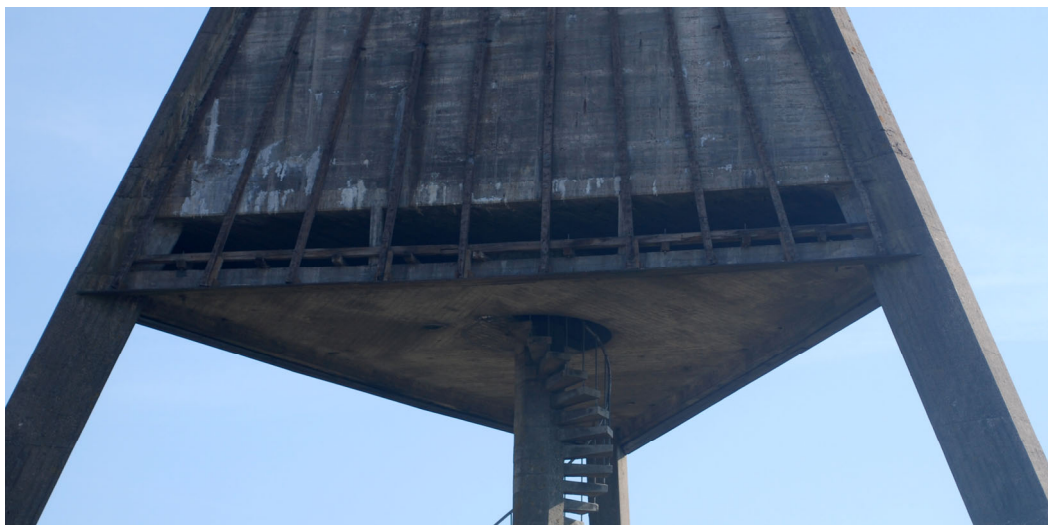
Her kan man se "ingeniørgangen" – mellemrummet mellem betonpladen der holder sammen på de 3 betonben og selve vandtanken. (et mellemrum på 80 cm)

Det er nemlig ikke bunden af vandtanken man ser, når man kikker op under vandtårnet.

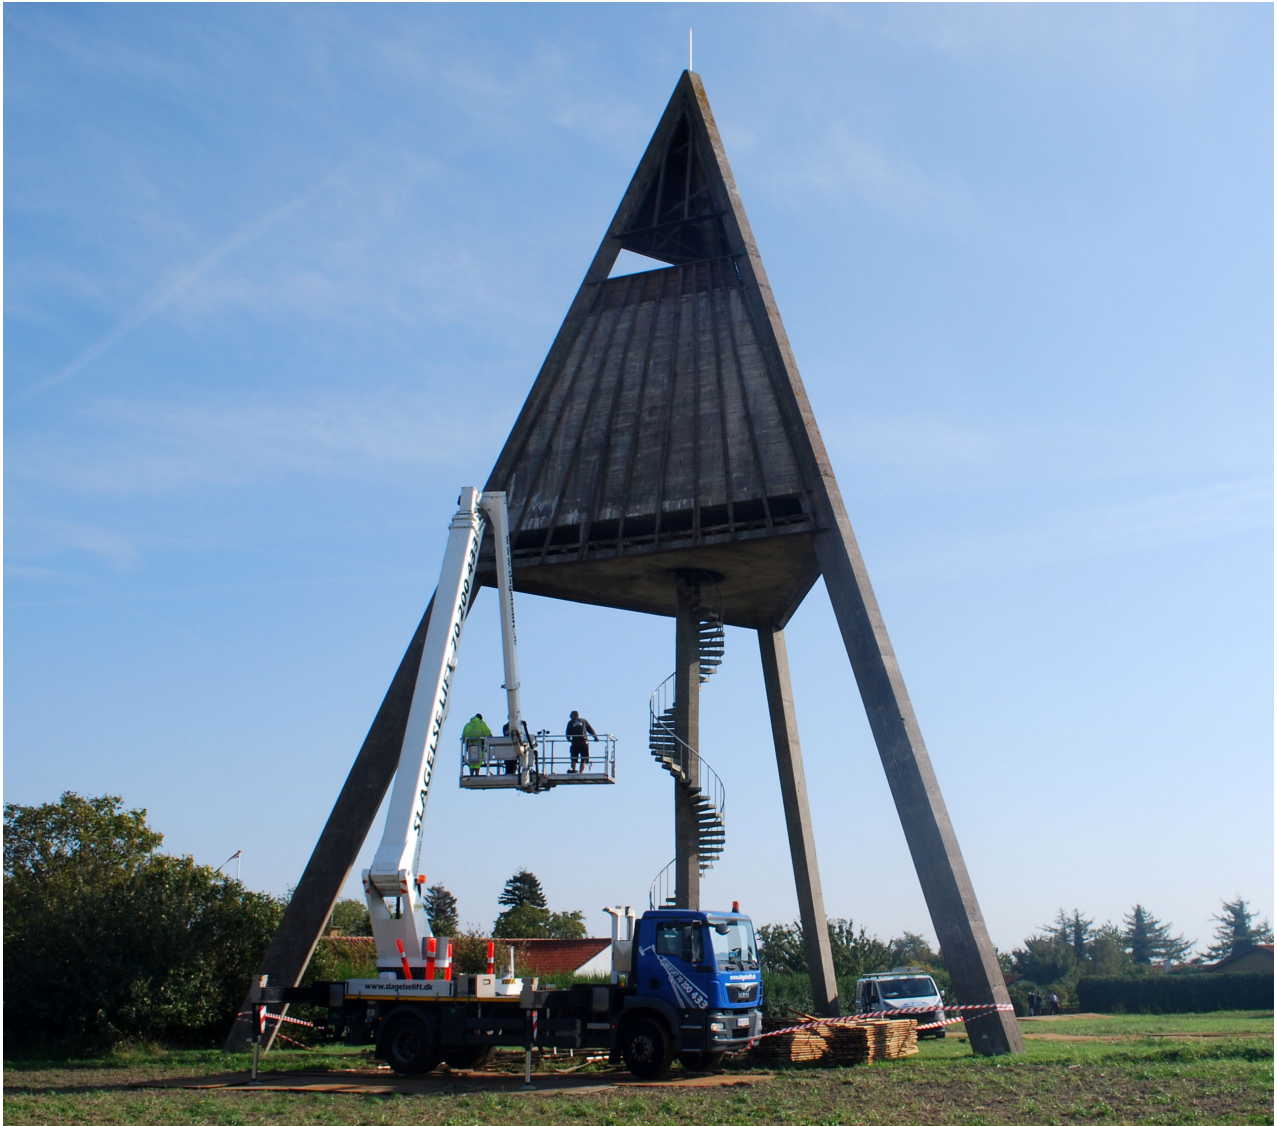
Alle brædderne på nordsiden af vandtårnet er her taget af.

Her kan man også se vandtanken, den er også lavet af jernbeton.

De lodrette lægter / reglar der er monteret udenpå vandtanken blev vurderet at være i så god stand, at de blev ikke udskiftet.

Nogle af træ bjælkerne der ligger vandret ovenpå betonpladen blev udskiftet eller forstærket.

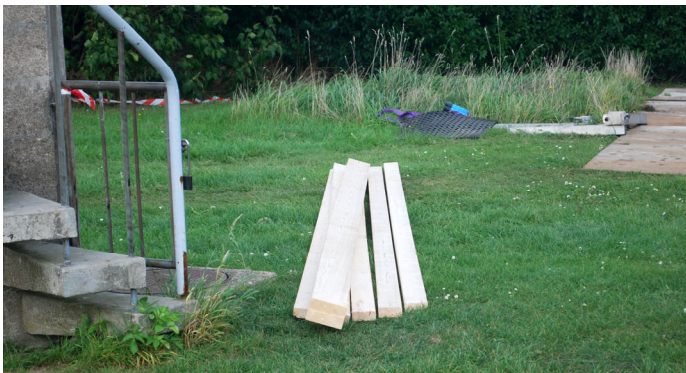
Nye bjælker / reglar mm. til brug ovenpå betonpladen.

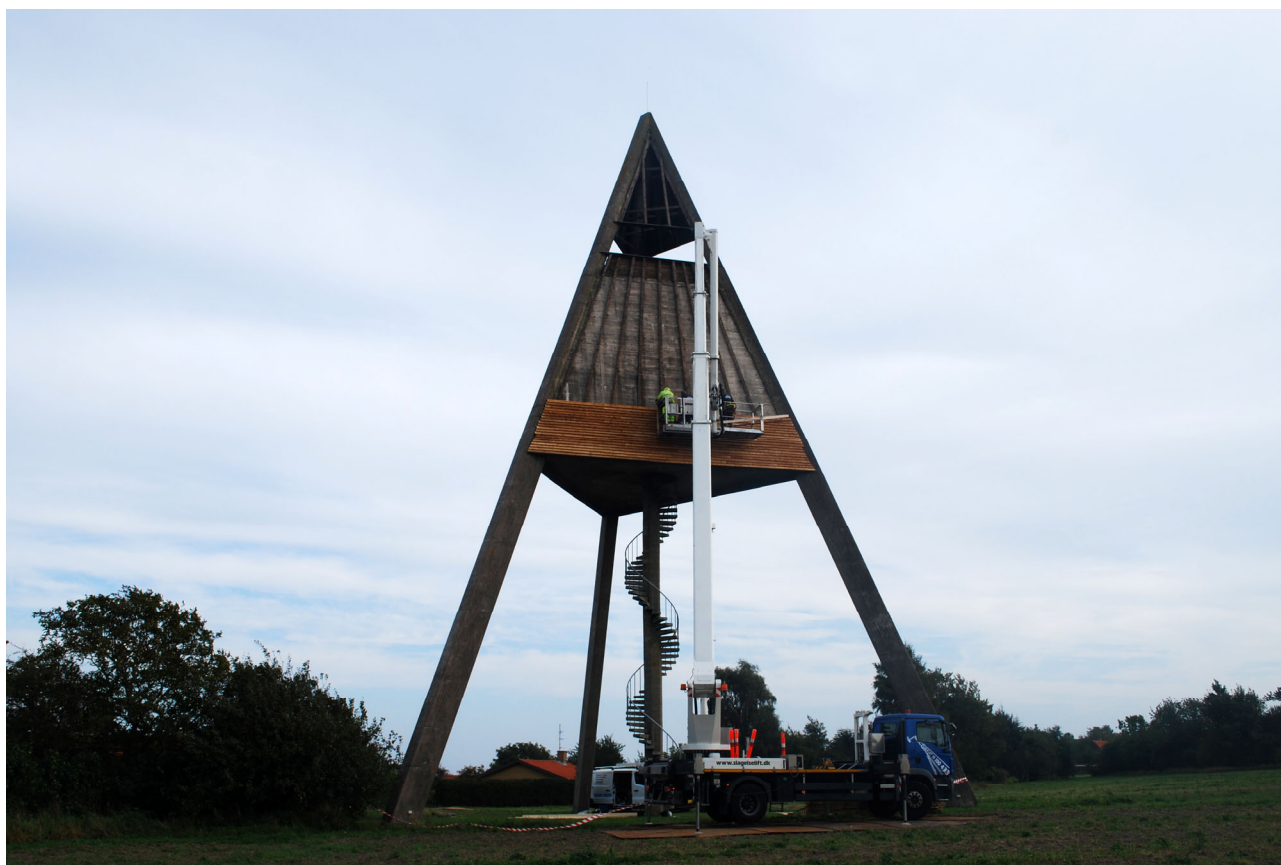
De nye brædder opsættes på nordsiden af vandtårnet – ”en klink beklædning”.

De nye brædder er af dansk gran, ligesom de der blev taget af og de der stadig er på de 2 andre sider af vandtårnet .

Det er i arkitekt Jørn Utzon’s beskrivelse af, hvordan bygningen skal opføres, at der står at det skal være dansk gran.

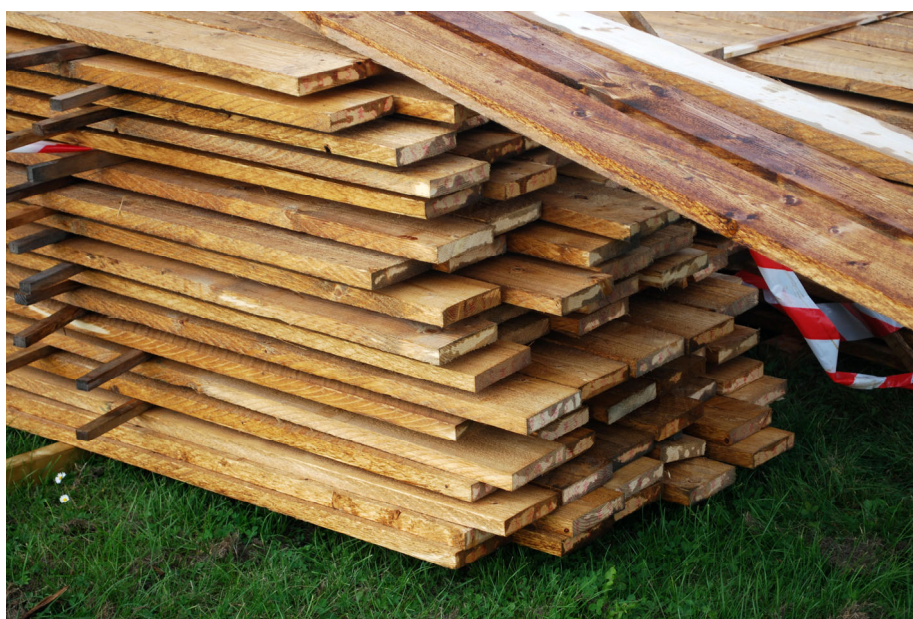
Nogle af de nye brædder af dansk gran til nordsiden af Svaneke Vandtårn

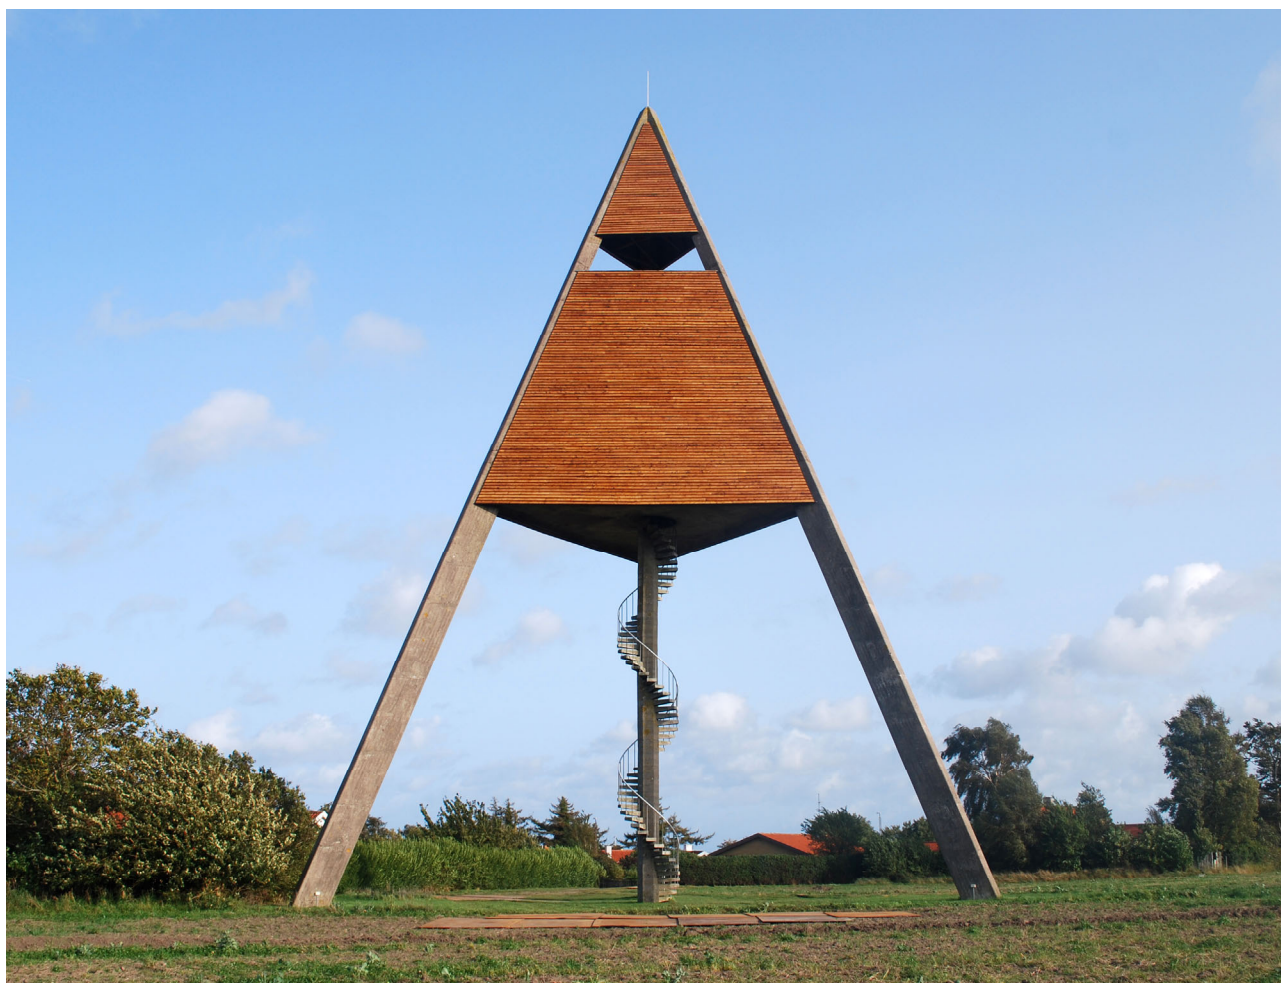
Nordsiden af Svaneke Vandtårn.

De nye brædder af dansk gran er her påsat (der gik 1.000 meter brædder til) og beklædningen er tjæret med den samme trætjære som de 2 andre sider på vandtårnet.

Denne side fremtræder lige nu mere brunlig, men efter nogle få år vil den blive mere grå og næste gang den får trætjære vil den fremtræde mere som de 2 andre sider.

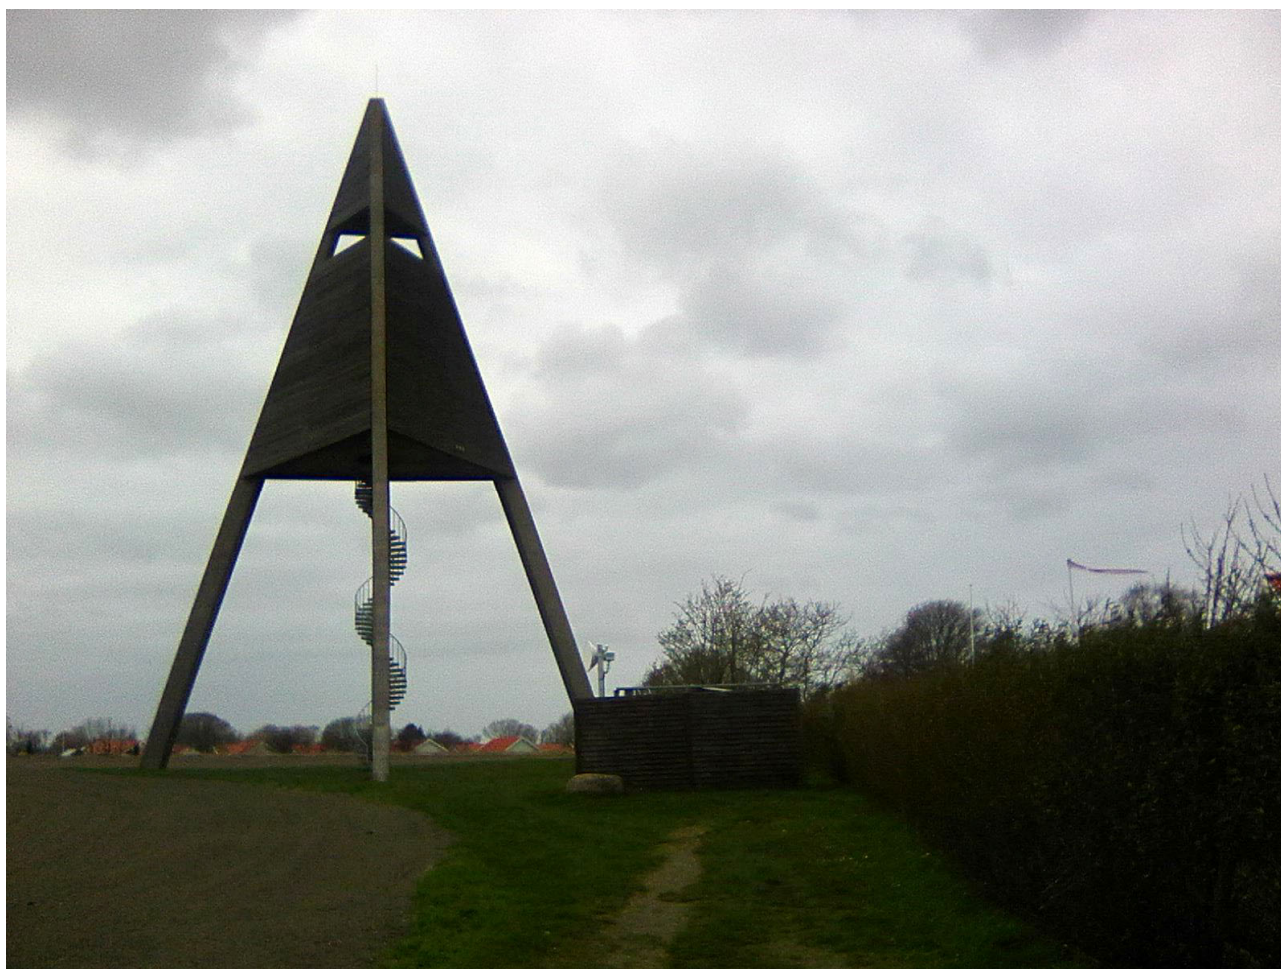
Mobilteleselskabets skur ses her lidt foran vandtårnet – det er nu fjernet.

Bornholms Regionskommune har opsagt lejemålet med mobilteleselskabet og alt deres udstyr er nu i 2023 fjernet fra vandtårnet - også et tilhørende skur med samkørende mobil teleudstyr på jorden i nærhed af vandtårnet er fjernet.
